## KONGENSGT.

ANTIKVARISK REGISTER FOR TRONDHEIM

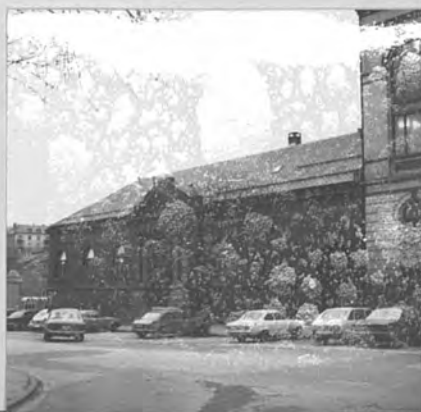
129.8

Gate	Kongens gt.	nr. 1										
Betegnelse	Norges Bank.											
Eier 1970	Norges Bank											
Takst kr.	1000 000	Areal tomt 1413 m <sup>2</sup> bygninger m <sup>2</sup>										
Bruk												
Oppført	1827-33	tidligst _____ senest _____ omkring _____										
Siste brann	1708	Tidligere branner 1681										
Byggherre	Norges Bank	Oppr. bruk Hovedsete for banken.										
Arkitekt	Oberstløytnant J.C.Ræder.											
Plantype	4 fløyer omkring gårdsplasse Korridor mot gården i hovedfløyene mot Kongens gate og Kjøpmannsgaten.											
Hovedmål	35x10/40x15 + sidefløyer Etasjer 1.											
Grunnmur	Kvaderstein	Kjeller under hele bygningen, dybder 1-2,5 under ter- reng. Fundamenter på c. 4,5.										
Vegger	Maskintegl.											
Tak	Saltak, midtark, skifer.											
Eksteriør	Klassisistisk midtparti med dobbeltsøyler og gavl. Rundbuede vinduer. Glatt maskintegl, arkitekturdelt i huggen stein. Sent 1800-talls stilpreg.											
Interiør												
Gårdsplass, Uthus												
Ombygging	1897 Fullstendig forandring av eksteriøret. Midtportal istedenfor tidligere innganger i fløyene. Fasadene forblendet med maskintegl.											
Tegninger, oppmålinger	1897 fasader og snitt før forandring. BA. 1899 fasade, planer og 3 snitt. BA. 1929 tegninger av fløybygning. BA.											
Kjøpt for Norges Bank 1819. Arkitekten, J.C.Ræder, forlot arbeidet i 1830 p.g.a. over- skridelse av budsjett og uoverens- stemmelser med byggherre og arbeid- ere. Høegh fullførte bygget 1830-33. De to arkitekter har muligens ansvaret for hver sin fasade. (K.G.Noach). Bare hovedformen er bevart av det opprinnelige empire- eksteriør. Bygningen har stor histor- isk verdi, og er et fint innslag i et miljø av store offentlige bygninger i Kongens gate.		Ønskelige forandringer  Omgivelser positive.

Vedlikeholdstilstand	A	Antikvarisk tilstand	C	Arkitekturvurdering	B	Miljøvurdering	B	Prioritering	B
Vedlikeholdstilstand	A											
Antikvarisk tilstand	C											
Arkitekturvurdering	B											
Miljøvurdering	B											
Prioritering	B											
		Dato 14.3.72. Sign LR

Gate	Kongens gt.	nr.	1
Eldre bilder	Foto før ombygging 1879. Trondheim bys historie III s.131. A.Lindahl: Mot K <sup>0</sup> ngens gt.THF E.Olsen: 2 stk.mot Kjøpm.gt.THF		
Litteratur	P.S."Træk av Trondhjems topografiske historie". I K.G.Noach: "Byggevirksohmhet i Trondheim 1800-1850". Grimelund og Wallem: Katalog 1926. N.Rygg: Norges Banks Historie. Kr.ania 1918.		
Kilder	J.C.Ræder: "Nogle Oplysninger vedkommende den nye Bankbygningens Opførelse i Trondhjem." Trondhjem 1830.		
Tidligere bygning	Thomas Angells privatbolig.		
Bygget/revet	1827		
Kultur-, personalhistorie	Den tidligere bygning tilhørte Thomas Angell til 1767, senere Hornemann-familien.		
Reguleringsplan	610	Byggelinjer i samsvar med de nåværende.	
Til hinder for bevaring?	Nei.		
Fremtidige planer	Planer om utbygg, delvis overbygging av gårdplassen.

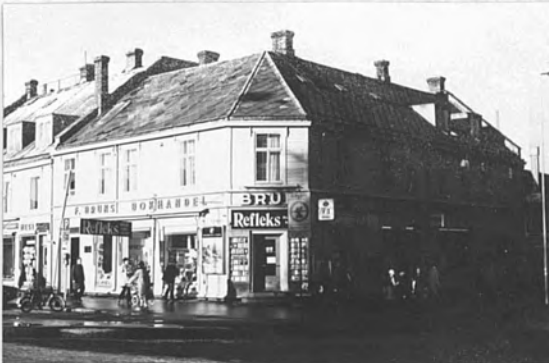
129.24

* Dateringen skyldes hjørneformen. Dersom dette er gjort ved ombyggingen i 1888, kan huset være langt eldre, ant. fra midten av 1700-tallet. Det er nevnt i brann-taksten 1766 med omtrent samme hovedform. Huset har lite av opprinnelig preg, men innordner seg godt i et bevart trehusmiljø.	Ønskelige forandringer  Omgivelser positive.  Vedlikeholdstilstand C Antikvarisk tilstand D Arkitekturvurdering C Miljøvurdering B  Prioritering D		
	Dato	13.8.72.	
	Sign	LR

Gate	Kongens gate	nr. 10.
Eldre bilder	Foto ca. 1870 G.Kavli: Trønderske tre- palæer, s. 131.	
Litteratur	P.Schønning: Træk av Trondhjems topografiske historie, II.	
Kilder	Branntakster 1766-1807.	
Tidligere bygning brent/revet		
Kultur-, personalhistorie		
Reguleringsplan 551	Forutsetter mindre gateutvidelser på begge sider, bebyggelse i 2 etasjer.	
Til hinder for bevaring?	Ja.	
Fremtidige planer

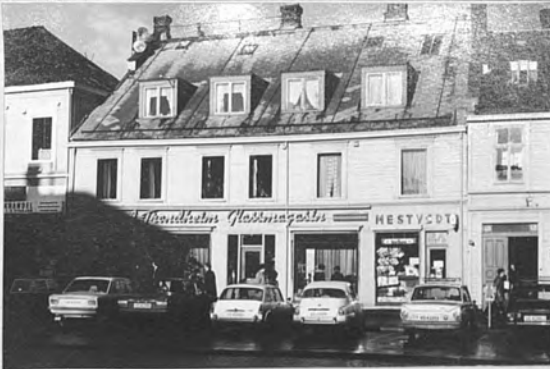
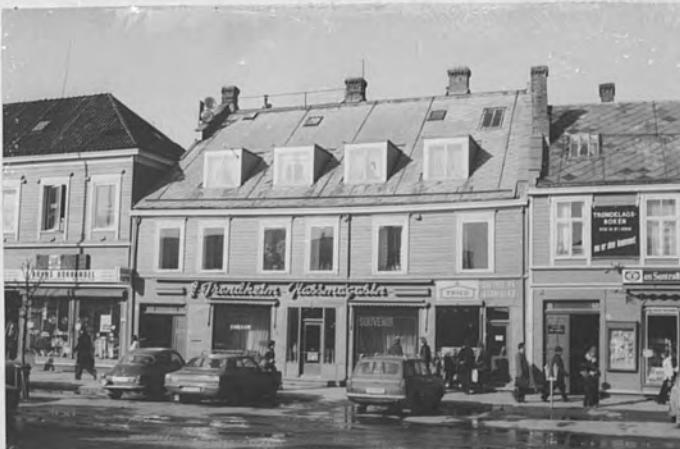
<p>129.25</p>

Tegninger, oppmålinger	
<u>1935 planer, snitt, fasade. BA.</u>	
Tidligere en del av Kongens gt. 10, utskilt og senere gjeninnlemmet. Huset kan være fra 1700-tallet. Lite bevart av opprinnelig preg, men gården har verdi som del av et bevart trehusmiljø.	Ønskelige forandringer
	Omgivelser <u>positive</u>
	Vedlikeholdstilstand <u>C</u> Antikvarisk tilstand <u>D</u> Arkitekturvurdering <u>C</u> Miljøvurdering <u>B</u> Prioritering <u>D</u>
	Dato <u>13.8.72</u> Sign <u>LR</u>

Gate	Kongens gt. 12	nr. 12.
Eldre bilder	Foto G.Kavli : Trønderske Trepaldeer, s.131. (ca.1870).	
Litteratur	P.Schønning. Træk av Trondhjems topografiske historie, II.	
Kilder	Branntakster 1766-1807.	
Tidligere bygning brent/revet		
Kultur-, personalhistorie		
Reguleringsplan Til hinder for bevaring?	551	Bebyggelse i 2 etasjer, byggelinje omtrent som nå.
Fremtidige planer

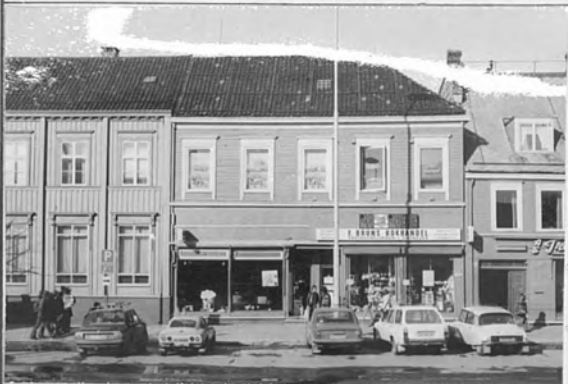
159,36

Utskilt fra Kongens gate 10 i 1839, og kjøpt av apoteker Möllerop i Svaneapoteket. Bygget som en utvidelse av dette, under felles tak. Senere utskilt fra nr. 14 B og innlemmet i den opprinnelige eiendom. Empire-preget er bevart utvendig i 2. etg. Gården har særlig stor bevaringsverdi i sammenheng med Svaneapoteket og sine øvrige naboer.		Ønskelige forandringer	
		Omgivelser positive.	
		Vedlikeholdstilstand B Antikvarisk tilstand C Arkitekturvurdering B Miljøvurdering B	
		Prioritering	
Dato		13.8.72	
Sign		LR

Gate Kongens gate		nr. 14 A.
Eldre bilder	Foto	
Litteratur		
P. Schönning: Træk av Trondhjems topografiske historie, II.		
Kilder		
Branntakst november 1840: - Hovedbygningen forbedret ved en Tilbygning af Tømmer, 21 alen lang og 20 alen dyb, med Steentag, 7fag Vinduer, 5 værelser, 4 kakelovner --.		
Tidligere bygning brent/revet		
Kultur-, personalhistorie		
Reguleringsplan 551	Ny bebyggelse i 2 etasjer omtrent samme byggelinje som nå.	
Til hinder for bevaring? Nei.		
Fremtidige planer

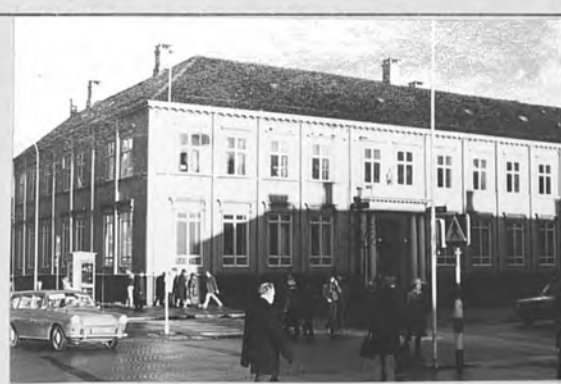
</div> <p>129.27</p>

Tegninger, oppmålinger	1883 Tegninger av tilbygg. BA 1898 Plan 3.etg., snitt og fasade av østfløy. BA. ca.1920 Planer, snitt, fasader. BA. 1921 Oppmåling, detaljer. (J.Holmgren) DKNVS. 1935 Planer, snitt, fasader. Endringsforslag (E.Gjone) BA.	
Et av de få gjenværende trepalæer fra 1700-årene. Enkelte opprinnelige interiørdetaljer bevart. Men mesteparten av eksterior og interior har preg av den store om- og påbygningen ca.1835. Bygningen er fremdeles et empire-palæ. Gården har stor antikvarisk verdi i seg selv, og er meget viktig som østvegg i Torvet sammen med Hornemannsgården.		Ønskelige forandringer Utvendige reklameskilt forandres eller fjernes.
		Omgivelser positive.
		Vedlikeholdstilstand B Antikvarisk tilstand B Arkitekturvurdering A Miljøvurdering A Prioritering A
		Dato 13.8.72.
		Sign LR.

Gate	Kongens gate	nr. 14b.
Eldre bilder	Foto ca. 1860, Noodt, THF. Sverre Pedersen: Portal.NK.	
Prospekt av Byrne 1819. Dalagers prospekt 1838 (Stiftsgården.)		
Litteratur	G. Kavli: Trønderske Trepalder. K.G.Noach: Byggevirkksomhet i Trondheim 1800-1850. P.Schønning: Træk av Trondhjems Topografiske historie. VII. Grimelund og Wallem: Katalog 1926. Artikkel av Olaus Schmidt i Nidaros 17.2.1948.	
Kilder	Branntakster 1827-1837. Branntaksten 1827 oppgir hovedfløyens mål 35x8 alen, 1837 43x12 alen.	
Tidligere bygning	brent/revet 1774.	
Kultur-, personalhistorie	Otto Sommer drev Løveapoteket. Enken bodde i Kongens gate 14 b til 1833. Overtatt av 1833 av apoteker Møller og Lokaler for Svaneapoteket fra 1835. Otto Sommerveita.	
Reguleringsplan	551 Opprettholder nåværende byggelinjer, unntatt i nordvestre hjørne.	
Til hinder for bevaring?	Nei. Bebyggelse i 2.etasjer mot Kongens gate.	
Fremtidige planer	Sparebankens planer om nybygg er foreløpig skrinlagt.

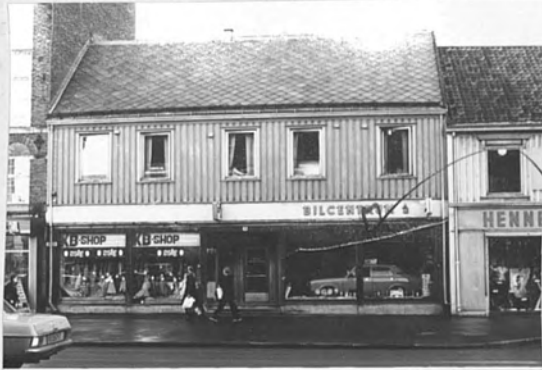
<p>129,30</p>

Eiendommen utskilt fra nr. 22 i 1829. Senere igjen sammenslått. Bygningen er sterkt forandret, og miljøet ødelagt. Liten bevaringsverdi.	Ønskelige forandringer				
	Omgivelser				
	negative.				
	Vedlikeholdstilstand B Antikvarisk tilstand D Arkitekturvurdering C Miljøvurdering C				
	Prioritering				
Dato	13.8.72				
Sign	LR.

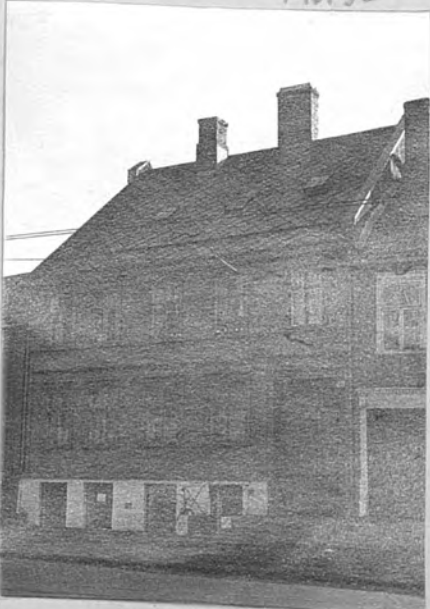
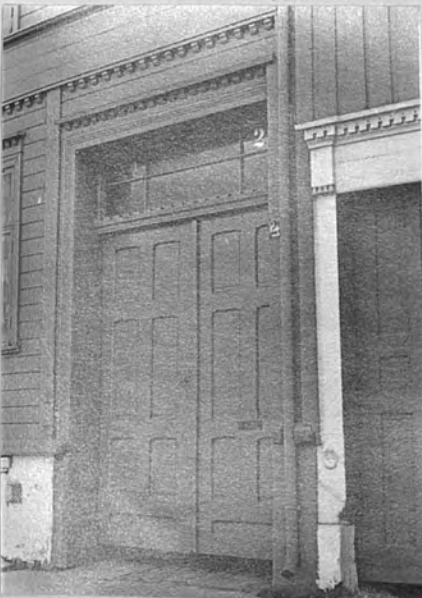
Positive
		Vedlikeholdstilstand A Antikvarisk tilstand B Arkitekturvurdering C Miljøvurdering B  Prioritering C
		Dato 17.9.73 Sign L.F.

Gate Kongens gate	nr. 29
Eldre bilder	Foto
Litteratur	
Kilder . Branntakster 1766 - 1827	
Tidligere bygning <del>bygn</del> /revet ca 1790.	
Kultur-, personalhistorie	
Reguleringsplan Til hinder for bevaring?	
Fremtidige planer	
<div style="display: flex; justify-content: space-around; align-items: flex-start;"> <div style="text-align: center;"> <p>146.52</p>

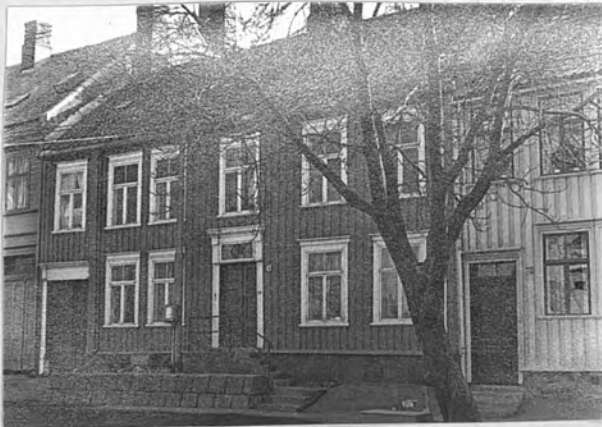
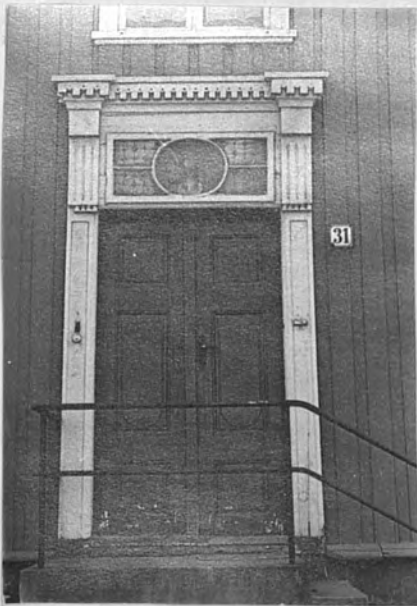
Gate Kongens gate		nr. 31
Betegnelse		
Eier 1970 Autocentralen 1925 A/S		
Takst kr.	70 000	Areal tomt 283 m <sup>2</sup> bygninger m <sup>2</sup>
Bruk		
Oppført	1801?	tidligst 1797 senest 1807 omkring
Siste brann		Tidligere branner
Byggherre		Oppr. bruk
Arkitekt		
Plantype		
Hovedmål 13,5 x 7 / 4 x 4 + 9,5 x 3		Etasjer 2, 3 mot gårdspl.
Grunnmur pusset stein		Kjeller under vestre del
Vegger tømmer, stående panel		
Tak saltak, tegl		
Eksteriør Symmetrisk fasade. Sideport. T-postvinduer. Senempire om- ramming. 2-flöyet inngangsdør m. flat pilasteromramming, markert overstykke m. overlys, kraftig fortanning. Empirevinduer og om- ramming mot gårds plass. Interiør		
Gårds plass, Sidefløy i mur. Brostein, heller. "Ekstra bakgård" m. trær og Uthus bindingsverk, nyere panel. busker.		
Ombygging		
Tegninger, oppmålinger		
Opprinnelig midtgangshus. Nå trapp i midtgang. Barokkdører og -omramming.		Ønskelige forandringer Forstöttningsmur, mast for sporveisledning.

Omgivelser Positive.
		Vedlikeholdstilstand B Antikvarisk tilstand B Arkitekturvurdering A Miljøvurdering A Prioritering B
		Dato 17.9.73 Sign L.F.

Gate Kongens gate	nr. 31
Eldre bilder	Foto Kr.Kielland 1926 - portal NK
Litteratur	
Kilder Branntakst 1766 - 1827. (Assurent 1801 for 550 rdl.)	
Tidligere bygning brent/revet	
Kultur-, personalhistorie	
Reguleringsplan Til hinder for bevaring?	
Fremtidige planer

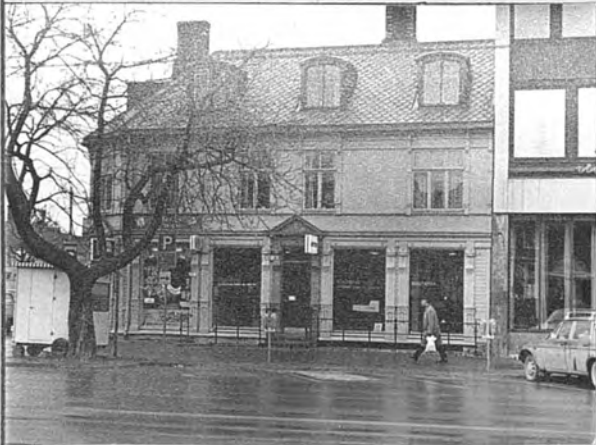
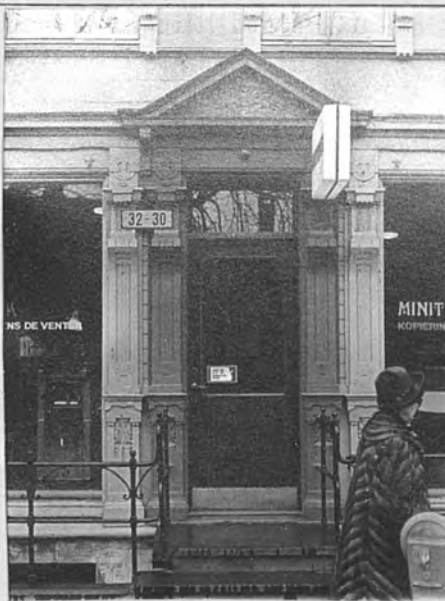
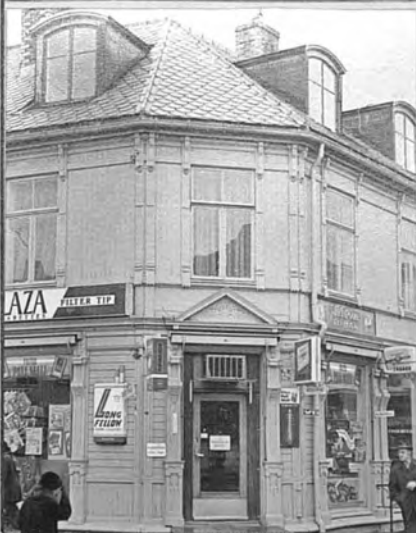
Gate	Kongens gate	nr. 32
Betegnelse		
Eier 1970	Herbert Helgesen	
Takst kr.	14000	Areal tomt 222 m <sup>2</sup> bygninger m <sup>2</sup>
Bruk		
Oppført	tidligst 1842	senest omkring 1842
<small>KJENT</small>		<small>ANTATT</small>
Siste brann	1842	Tidligere branner
Byggherre	Oppr. bruk	
Arkitekt		
Plantype		
Hovedmål	14x7/7x8/3x8 + 5x3,5	Etasjer 2, 3 mot gårdsplass.
Grunnmur	pusset mur	Kjeller
Vegger	tømmer, liggende og stående panel.	
Tak	Saltak, skiffer.	Under hele.
Eksterier ca. 1900 rikt, enhetlig jugentpreg med ornamenter over port og hjørneinngang, vindusomramming med profilerte pilatre. T-post vinduer i 2. etasje. Interier ca. 1900.		
Gårdsplass, Hellelagt. Uthus		
Ombygging		
Tegninger, oppmålinger		
Svært godt bevart forretnings- og boliggård i tre fra århundreskift. førsteklases snekkerhåndverk.		Ønskelige forandringer
		Omgivelser Hott. Prinsens nybygg, skjemmende.
		Vedlikeholdstilstand B Antikvarisk tilstand B Arkitekturvurdering A Miljøvurdering A

Prioritering C
		Dato 14.9.1973. Sign L.F.

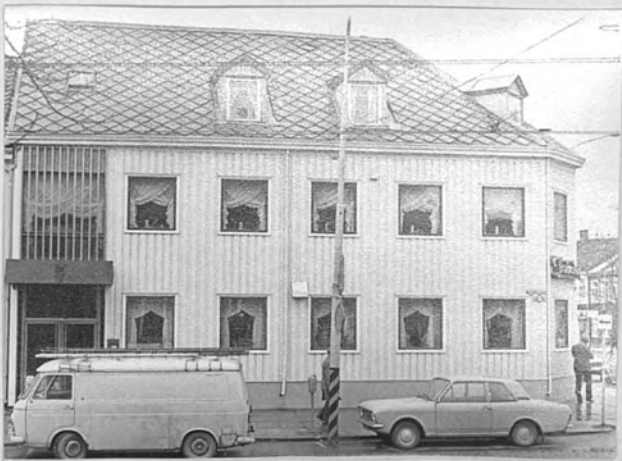
Gate	Kongens gate		nr. 34
Betegnelse			
Eier 1970	Næss, Martin,		
Takst kr.	400000	Areal tomt 408	m <sup>2</sup> bygninger m <sup>2</sup>
Bruk	Restaurant		
Oppført	<small>KJENT</small>	tidligst 1842	senest <small>ANTATT</small>
Siste brann	1842	Tidligere branner	
Byggherre			Oppr. bruk
Arkitekt			
Plantype			
Hovedmål	16,5x9,8/7x16/3x12 + 9x4		Etasjer 2
Grunnmur			Kjeller
Vegger	Tømmer, stående panel		
Tak	Saltak/valmtak, tegl gesimskasse.		
Eksterier	Modernisert - store vinduer i uheldig format.		
Interier	Modernisert.		
Gårdsplass, Uthus			
Ombygging			
Tegninger, oppmålinger			
	Ønskelige forandringer		
	Omgivelser		
	Vedlikeholdstilstand A Antikvarisk tilstand Arkitekturvurdering Miljøvurdering Prioritering -		
	Dato 21.9.1973 Sign L.F.

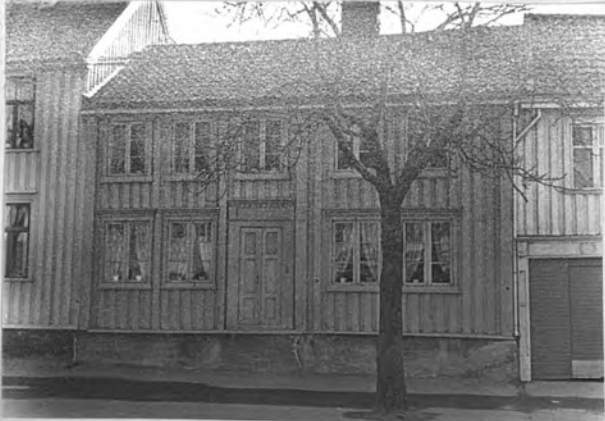
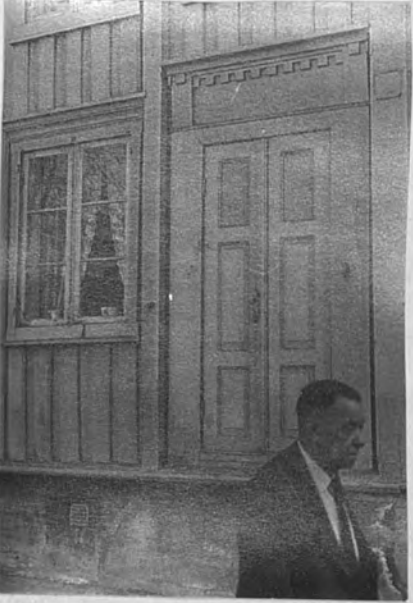
146.49	146.60

Gate Kongens gate		nr. 35
Betegnelse		
Eier 1970 Hotran, Hermann og Hanna		
Takst kr.	25.000	Areal tomt 164 m <sup>2</sup> bygninger m <sup>2</sup>
Bruk Bolig		
Oppført	tidligst	senest omkring 1700
<small>KJENT</small>		<small>ANTATT</small>
Siste brann		Tidligere branner
Byggherre		Oppr. bruk
Arkitekt		
Plantype Midtgangsplan		
Hovedmål		Etasjer 2
Grunnmur pusset, spor etter kvadrering.		Kjeller
Vegger tømmer, stående panl.		Under hovedfløy
Tak Saltak, tegl.		
Eksteriør Symmetrisk fasade. Midtpostvinduer, flat omramming, overstykker på hulkil, tidligere hengsling på midtpost. Spor etter skodder. 2-flöyet inng.dør med flat omramming, overstykke med fortanning. Mot gårdspl. ligg. panel (nyere). Interiör: Vekselpanel himling, for övrig ca. 1890. Gårdsplass, Betong dekke. Uthus Bind.verk, innredet bolig i 2. et.		
Ombygging Antakelig ombygget til 2 fulle etasjer mellom 1787 og 1797 - iflg. branntakster.		
Tegninger, oppmålinger

Tomten delt 1833 - fraskilt nåværende nr. 37.		Ønskelige forandringer
		Omgivelser positive
		Vedlikeholdstilstand A Antikvarisk tilstand B Arkitekturvurdering B Miljøvurdering A
		Prioritering B
		Dato 17.9.73 Sign L.F.

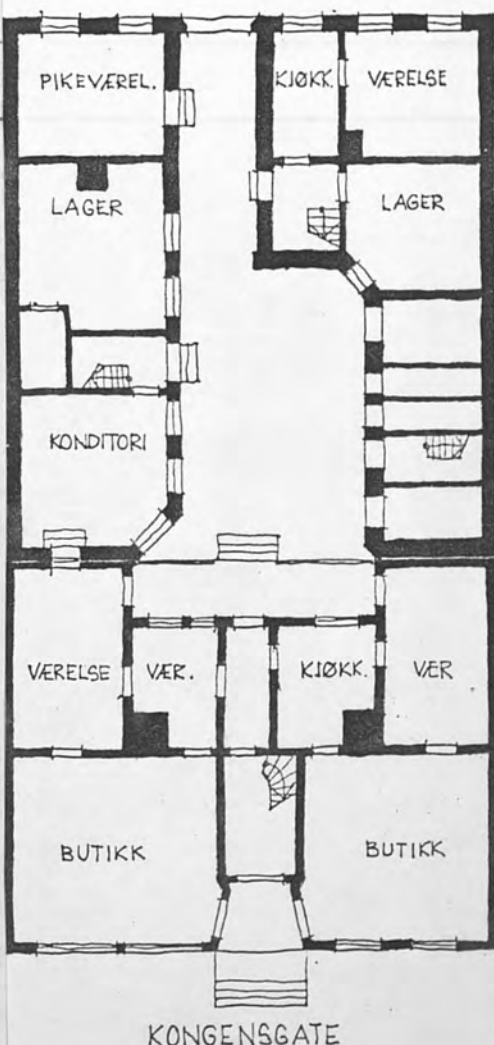
Gate	Kongens gate	nr.	36
Eldre bilder	Foto		
Litteratur			
Kilder			
Tidligere bygning brent/revet	Bakbygningen brent 1899		
Kultur-, personalhistorie			
Reguleringsplan Til hinder for bevaring?			
Fremtidige planer			
PLAN 1. ETG. 1919 1:200		LILLEPLASSVEITEN

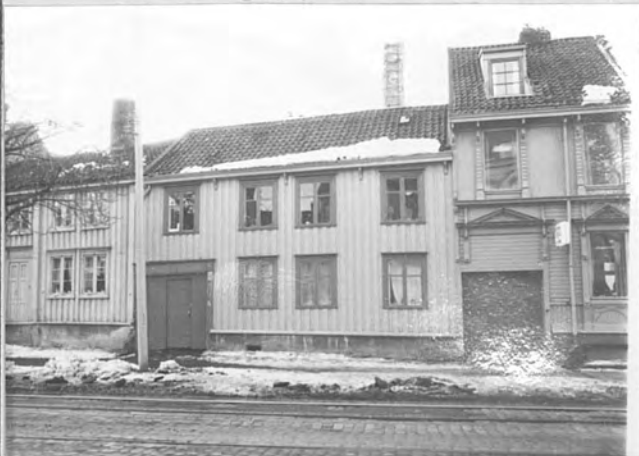
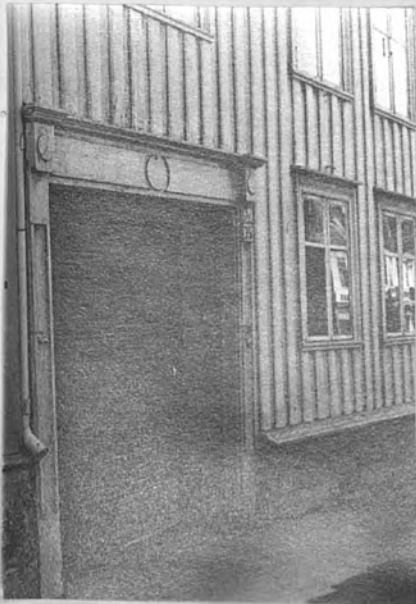
Gate Kongens gate		nr. 37
Betegnelse		
Eier 1970 Tronæs, Karl		
Takst kr.	24.000	Areal tomt 149 m <sup>2</sup> bygninger m <sup>2</sup>
Bruk		
Oppført	1833	tidligst _____ senest _____ omkring _____
Siste brann		Tidligere branner
Byggherre	Christopher Wærnes	Oppr. bruk bolig
Arkitekt		
Plantype Oppr. svalgangshus		
Hovedmål 10 x 6,5/3 x 8/3 x 8 + 9 x 3		Etasjer 2
Grunnmur pusset	Kjeller under hovedfløy	
Vegger tømmer, stående panel		
Tak Saltak, tegl, gesimskasse		
<p>Eksteriør Midtpostvinduer m. 4 ruter, senempire omramming, overbord på fortanning. Port med flat pilasteromramming, enkelt utskåret overstykk. Ny port.</p> <p>Interiør Synlige bjelker m. panel i fiskebeinsmønster, ellers moderne.</p> <p>Gårdsplass, hellelagt, vannpost - trivelig.</p> <p>Uthus Delvis innredet som bolig. Ligg. panel. Eldre vinduer.</p>		
Ombygging		
1939: Svalgang innkledd, inng. fra portrom sløyfet.		
Tegninger, oppmålinger		
Utskilt fra Kongens gate 35. Branntakst 10.12.1833.		Ønskelige forandringer

Omgivelser Positive
		Vedlikeholdstilstand A Antikvarisk tilstand B Arkitekturvurdering B Miljøvurdering A  Prioritering B
		Dato 17.9.73 Sign L.F.

Gate Kongens gate		nr. 37		
Eldre bilder	Foto			
Litteratur				
Kilder Branntakster 1767 - 1833.				
Tidligere bygning <del>1833</del> /revet 1833				
Kultur-, personalhistorie				
Reguleringsplan Til hinder for bevaring?				
Fremtidige planer				
<div style="display: flex; justify-content: space-around; align-items: flex-end;"> <div style="text-align: center;"> <p>8.14</p>

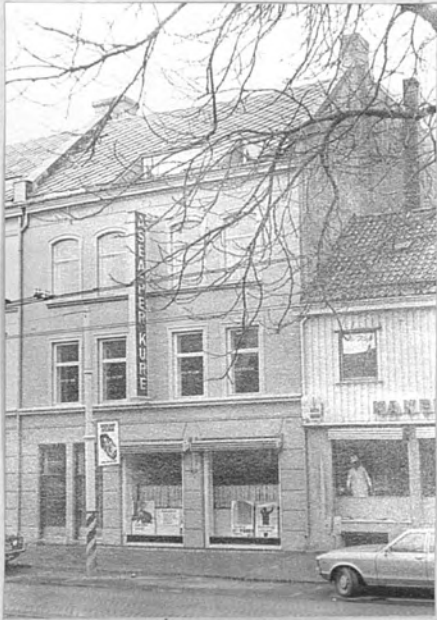
<p>147.34</p>

Gate Betegnelse	Kongens gate	nr.	38
Eier 1970 Takst kr. Bruk	Hofstad, Gunnar A/S 225000 Areal tomt 262 m <sup>2</sup> bygninger Butikk, kontor	m <sup>2</sup>	
Oppført	KJENT	tidligst	senest omkring 1900 ANTATT
Siste brann	1899	Tidligere branner	
Byggherre Arkitekt		Oppr. bruk	
Plantype			
Hovedmål		Etasjer	3
Grunnmur Vegger Tak	Pusset mur Pusset mur Saltak, skifer	Kjeller	under hele
Eksteriør Interiør Gårdsplass, Uthus	1.etasje med kvadrering, forøvrig glatt puss, profilert vindusomramming.		
Ombygging			
Tegninger, oppmålinger			
		Ønskelige forandringer	
		Omgivelser	
		Vedlikeholdstilstand A Antikvarisk tilstand B Arkitekturvurdering B Miljøvurdering B Prioritering C	
		Dato 21.9.1973 Sign LF

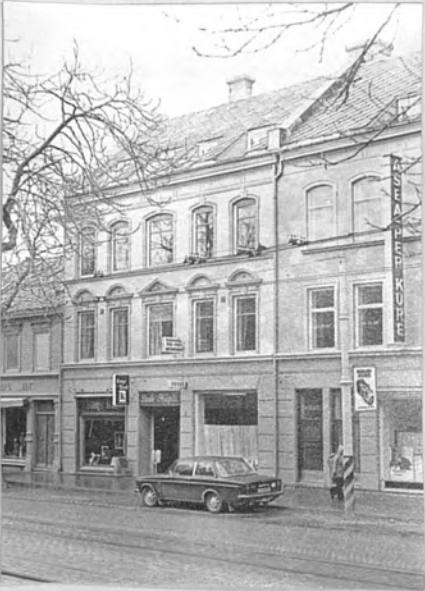
147.35

Gate	Kongens gate	nr.	40
Betegnelse			
Eier 1970	Berntzen, Lina		
Takst kr.	230 <sup>000</sup>	Areal tomt	284 m <sup>2</sup> bygninger m <sup>2</sup>
Bruk	Butikk, hospits		
Oppført	KJENT	tidligst	senest omkring 1900
Siste brann	1899	Tidligere branner	1842
Byggherre	Oppr. bruk		
Arkitekt			
Plantype			
Hovedmål	11x10/6x8+10,4x7,4	Etasjer 3, bakbygningen 2	
Grunnmur	Pusset mur	Kjeller	
Vegger	Pusset mur, bakbygningen	under hele	
Tak	tømmer og panel.		
	Saltak, skifer		
Eksteriør	Symmetrisk oppbygget puss-fasade, varierende vindusomramming.		
Interiør			
Gårdsplass, Uthus			
Ombygging			
Tegninger, oppmålinger			
	Ønskelige forandringer		
	Omgivelser		
	Positive		
	Vedlikeholdstilstand	A	
	Antikvarisk tilstand	B	
	Arkitekturvurdering	B	
	Miljøvurdering	B	
	Prioritering	C	
	Dato	21.9.1973	
	Sign	LF

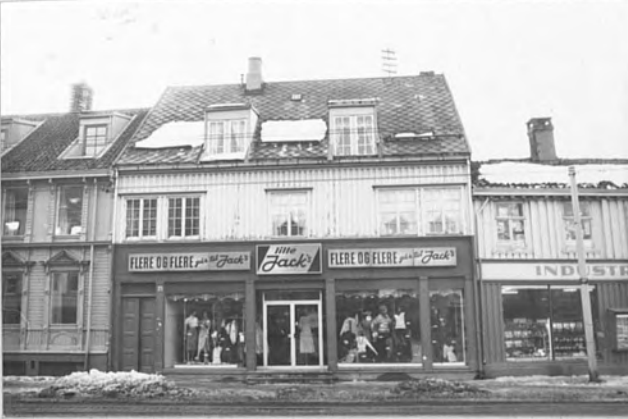
8.12

Gate	Kongens gate		nr. 41
Betegnelse			
Eier 1970	Lande, Hedvik		
Takst kr.	115 000	Areal tomt	253 m <sup>2</sup> bygninger m <sup>2</sup>
Bruk	Forretning, bolig.		
Oppført	_____	tidligst _____	senest _____ omkring 1700
	KJENT		ANTATT
Siste brann	Tidligere branner		
Byggherre	Oppr. bruk Bolig.		
Arkitekt			
Plantype			
Hovedmål	11,5x9/4,5x17/3x10		Etasjer 2 3 mot gårds plass.
Grunnmur	Pusset tegl.		Kjeller
Vegger	Tømmer, stående panel		(Under hovedfløy.)
Tak	Saltak, skifer, 2 kobbhus.		
Eksteriør	2.etasje modernisert med smårutede vinduer, stående faspanel. 1.etasje moderne butikk.		
Interiør	Moderne.		
Gårds plass,	betong-dekke.		
Uthus			
Ombygging	Antatt påbygging mellom 1787-1797.		
Tegninger, oppmålinger			
		Ønskelige forandringer	
		Omgivelser	
		Positive.	
		Vedlikeholdstilstand A	
		Antikvarisk tilstand C	
		Arkitekturvurdering -	
		Miljøvurdering -	
		Prioritering C	
		Dato 17.9.73.	
		Sign L.F.

Gate	Kongens gate nr. 41.
Eldre bilder	Foto
Litteratur	
Kilder	Branntakster 1766.
Tidligere bygning brent/revet	
Kultur-, personalhistorie	
Reguleringsplan Til hinder for bevaring?	
Fremtidige planer

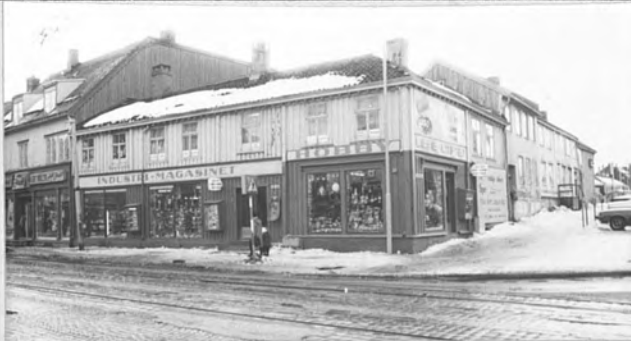
Uthus <u>Bindingsverk, stående panel.</u>	
Ombygging <u>        </u>	
Tegninger, oppmålinger <u>        </u>	
* Branntakst forhøyet i 1803 fra 30 til 650 riksdaler.	Ønskelige forandringer <u>        </u>
	Omgivelser <u>Positive.</u>
	Vedlikeholdstilstand <u>C</u>
	Antikvarisk tilstand <u>C</u>
	Arkitekturvurdering <u>B</u>
	Miljøvurdering <u>B</u>
	Prioritering <u>C</u>
	Dato <u>17.9.73.</u>
	Sign <u>L.F.</u>

Gate	Kongens gate	nr. 43
Eldre bilder	Foto	
Litteratur		
Kilder	Branntakst 1766.	
Tidligere bygning brent/revet	1803 (?)	
Kultur-, personalhistorie		
Reguleringsplan Til hinder for bevaring?		
Fremtidige planer

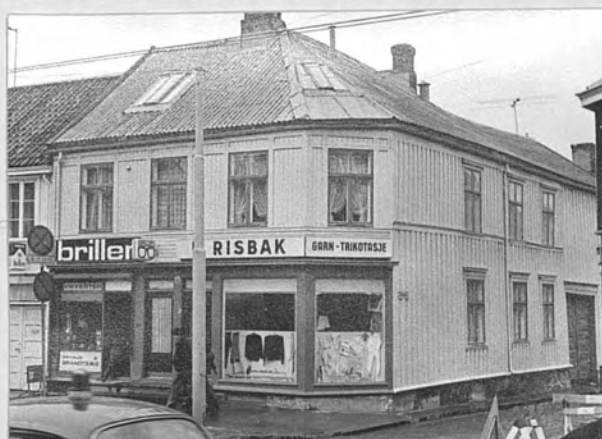
Plan 1. et. - 1:200

Gate Kongens gate		nr. 48	
Betegnelse			
Eier 1970 Horneberg, Margrethe			
Takst kr. 50.000		Areal tomt 100 m <sup>2</sup> bygninger m <sup>2</sup>	
Bruk Forretning og bolig			
Oppført	KJENT	tidligst 1842	senest omkring ANTATT
Siste brann	1842	Tidligere branner	
Byggherre	Ören		Oppr. bruk
Arkitekt			
Plantype Hjörnehus m. sideflöy, midtgang.			
Hovedmål	11 x 3/7 x 6 + 4 x 2		Etasjer 2
Grunnmur	Pusset mur (riss).		Kjeller
Vegger	Tømmer, st. panel (2.et.)		
Tak	Saltak, brukket, tegl, gesims-kasse.		
Eksterior 2. etasje jevnt fordelte 2-fagsvinduer m. 6 ruter, empire omramming. 1. etasje modernisert.			
Interior 2. etasje vekselpanel i himling.			
Gårdsplass, Uthus			
Ombygging 1971 - Planer. K. E. Larsen, særkurs ark.hist. NTH			
Tegninger, oppmålinger			
		Ønskelige forandringer	
		Omgivelser	
		Positive	
		Vedlikeholdstilstand A Antikvarisk tilstand B Arkitekturvurdering C Miljøvurdering B Prioritering C	
		Dato 21.9.73

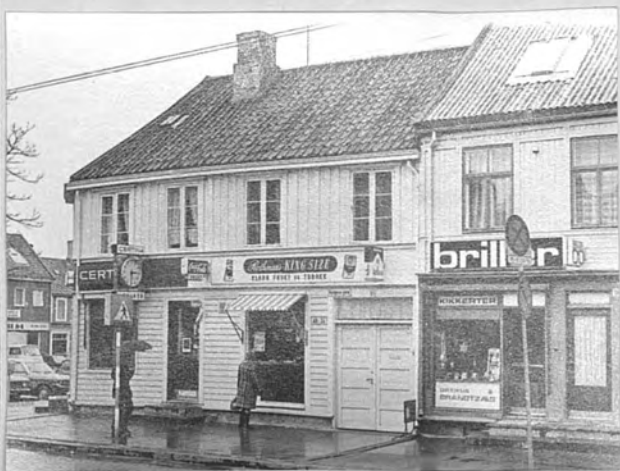
<p>Plan 1. et. 1:200</p>

Gate Kongens gate nr. 64	
Betegnelse	
Eier 1970 A/S Autosentralen	
Takst kr. 35 000	Areal tomt 192 m <sup>2</sup> bygninger m <sup>2</sup>
Bruk Kontor	
Oppført _____	tidligst 1842 senest 1845 omkring _____
Siste brann 1842	Tidligere branner
Byggherre	Oppr. bruk Bolig.
Arkitekt	
Plantype	
Hovedmål	Etasjer 2
Grunnmur pusset mur.	Kjeller
Vegger tømmer, stående panel.	Under hovedbygning mot Kongens gate.
Tak Saltak, brukket tegl, gesims-kasse.	
Eksteriør Jevnt fordelte T-postvinduer, senempire omramming. Eldre vindu mot veit og mot gårds plass.	
Interiør Ca. 1890-1900.	
Gårds plass, Hellelagt.	
Uthus Sidebygning innredet til bolig. Gamle vinduer.	
Ombygging	
Tegninger, oppmålinger	
	Ønskelige forandringer
	Omgivelser
	Delvis positive.
	Vedlikeholdstilstand IB Antikvarisk tilstand B Arkitekturvurdering B Miljøvurdering B
	Prioritering C
Dato 24.9.73.	
Sign L.F.

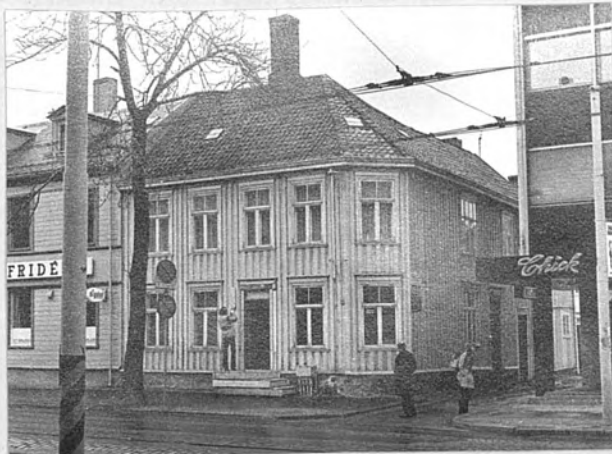
<p>147.41</p>

Gate	Kongensgate		nr. 66
Betegnelse			
Eier 1970	Friden, Gunnar		
Takst kr.	220 000	Areal tomt	501 m <sup>2</sup> bygninger m <sup>2</sup>
Bruk	Kontor, bolig		
Oppført	tidligst	1842	senest 1845 omkring
<small>KJENT</small>	<small>ANTATT</small>		
Siste brann	1842	Tidligere branner	
Byggherre	Oppr. bruk		
Arkitekt			
Plantype			
Hovedmål	Etasjer 2		
Grunnmur	Pusset mur		Kjeller
Vegger	Tømmer, platekledn. (mot gårdspl. stående panel)		under hovedbygg. og sidebyg.
Tak	Saltak, skifer, kobbhus		
Eksteriør	Mot gata helt modernisert: Platekledning, nye vinduer med hele ruter. Mot gårdspl. til dels mer opprinnelig. Sidebygning mot vest i mur, mot øst i tømmer, st. panel		
Interiør	Modernisert		
Gårdsplass, Uthus	Stor hellelagt gjennomgang til Hospitalgt. 1 Bindingsverk, stående panel		
Ombygging			
Tegninger, oppmålinger			
		Ønskelige forandringer	
		Omgivelser	
		Vedlikeholdstilstand A	
		Antikvarisk tilstand C	
		Arkitekturvurdering -

Miljøvurdering -	
		Prioritering -	
		Dato 24.9.1973	
		Sign L.F.

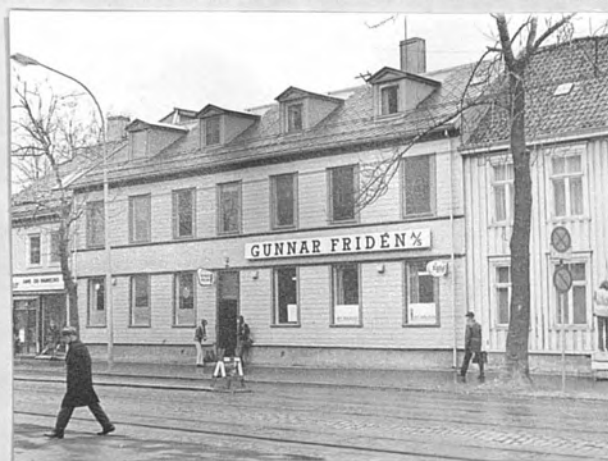
147.42

Gate	Kongensgate		nr. 78
Betegnelse			
Eier 1970	Trondheim Kommune		
Takst kr.	40 000	Areal tomt	227 m <sup>2</sup> bygninger m <sup>2</sup>
Bruk	Bolig		
Oppført	_____	tidligst _____	senest _____ omkring 1810
<small>KJENT</small>	<small>ANTATT</small>		
Siste brann	Tidligere branner		
Byggherre	Oppr. bruk Bolig		
Arkitekt			
Plantype	Midtgangsplan med sidefløy		
Hovedmål	Etasjer 2		
Grunnmur	Pusset stein	Kjeller	under vestre del og uthus
Vegger	Tømmer, stående panel		
Tak	Saltak, skifer, gesimskasse		
Eksteriør	Meget godt bevart fasade fra beg. av forrige år-hundre Vinduer fra 1890-årene, T-post.		
Interiør	Brystn. panel og pilasterinndelte vegger (stue og sove-rom) (1940)		
Gårdsplass, Uthus	Smal brostein, heller.		
Ombygging			
Tegninger, oppmålinger	1940 Plan 1. etasje - SPA 1924 Hovedinng. 1:10 - NTH 1926 Planer, snitt, fasader 1:50, port 1:10, interiør 1:20 Grimelund/Strand - NTH		
Iflg. tradisjon skal huset være oppført ca. 1810 Fasadeutstyr, bortsett fra vinduer synes å være inntakt fra oppførelsen, men er nå meget dårlig vedlikeholdt. Mot gårdspl., svalgang, midtpost hengsl. vinduer. Kobbhus med heiseanordning til 2. et. og loft	Ønskelige forandringer

Omgivelser		
	Vedlikeholdstilstand	C	
	Antikvarisk tilstand	A	
	Arkitekturvurdering	A	
Miljøvurdering	A		
Prioritering	B		
Dato	4.10.1973		
Sign	L.F.

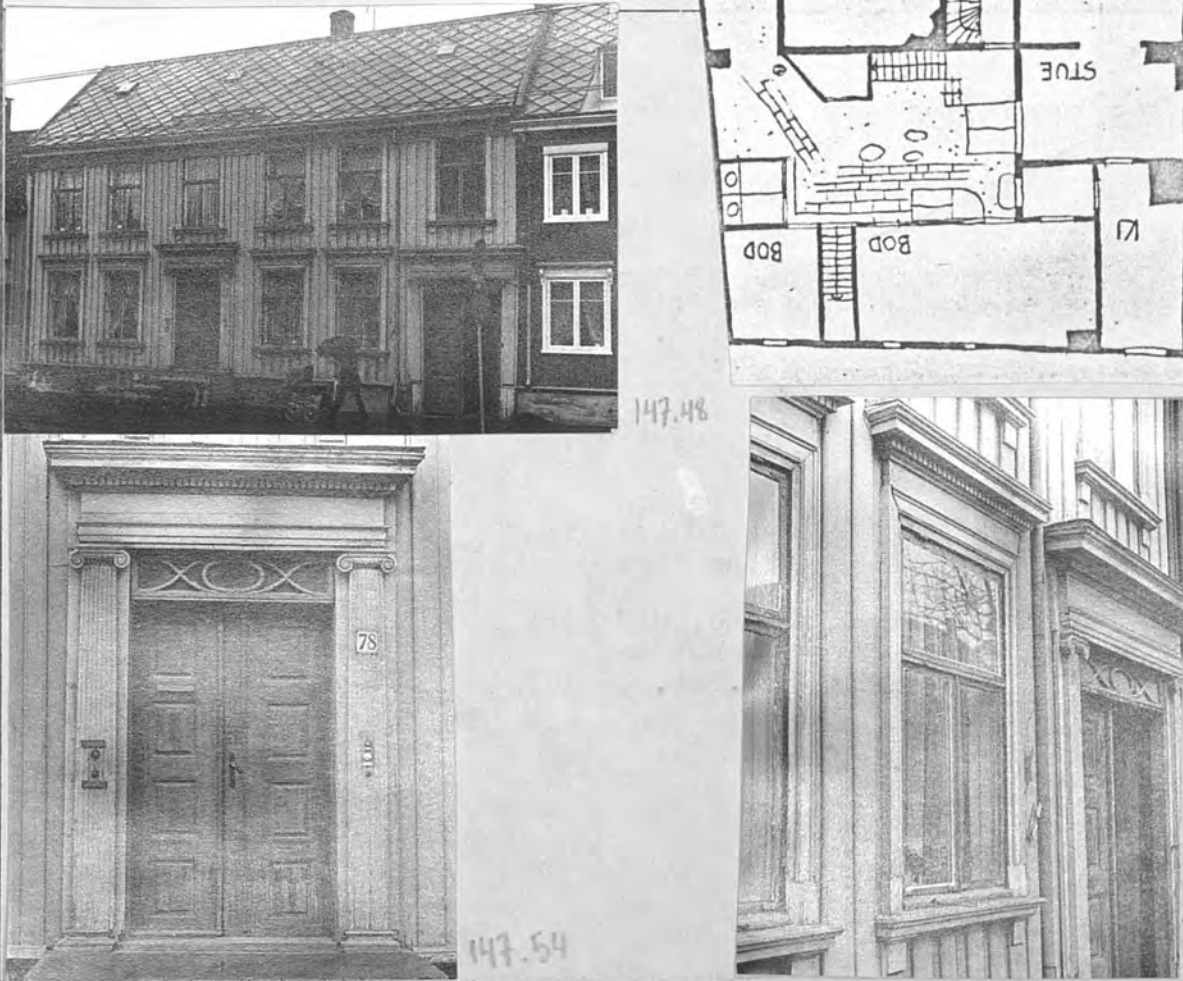
Gate Kongensgate		nr. 82
Betegnelse		
Eier 1970	Trondhjems Hospital	
Takst kr.	24 000	Areal tomt 272 m <sup>2</sup> bygninger m <sup>2</sup>
Bruk		
Oppført	tidligst 1787	senest 1797
<small>KJENT</small>	delvis	<small>ANTATT</small>
Siste brann	Tidligere branner	
Byggherre	Oppr. bruk	
Arkitekt		
Plantype	3-romshus Og 4-romshus sammenbygget	
Hovedmål	15 x 7 + 15 x 3	Etasjer 2
Grunnmur	Gråst. mur forblendet	Kjeller
Vegger	Tømmer, stående panel	Delvis
Tak	Saltak, tegl, gesimskasse på	
Östre del,	vestre del tekt med eternitt	
Eksteriør	Svært godt bevart. Vestre del har kraftige barokk overstykker over vinduer, midt posthengsl. vinduer	
Interiør	Gammel grue, en del gamle detaljer	
Gårdsplass,	Brolagt	
Uthus	Bindingsverk, stående panel	
Ombygging		
Tegninger, oppmålinger		
1940 Planer SPA *

* Vestre halvdel bygget för 1700, nybygget eller påbygget 1787-97 Östre halvdel etter 1827		Ønskelige forandringer
		Omgivelser
		i vest dominerende leiegård
		Vedlikeholdstilstand B Antikvarisk tilstand A Arkitekturvurdering B Miljøvurdering A
		Prioritering B vestre del A
Dato		4.10.1973
Sign		L.F.

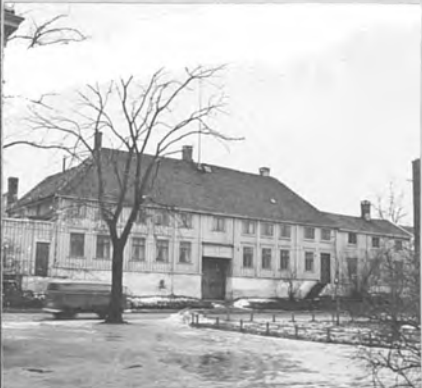
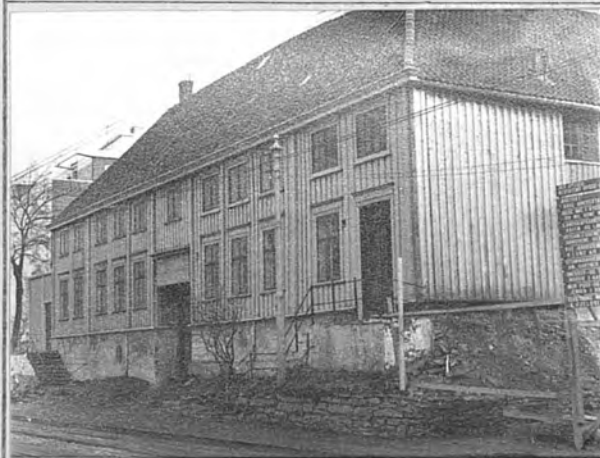
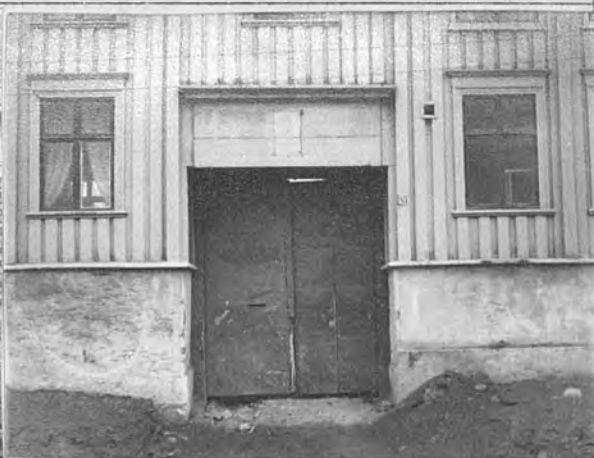
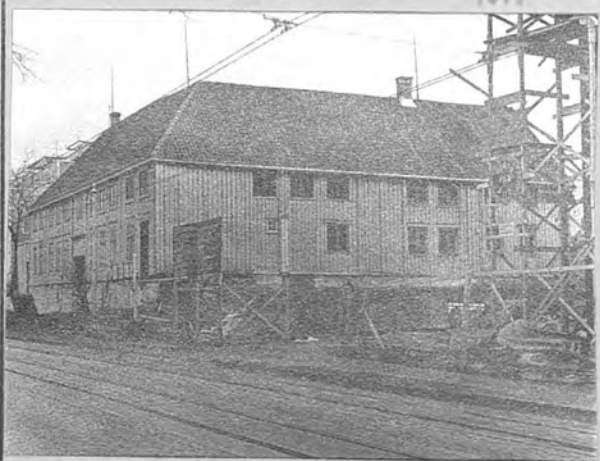
Gate Kongens gate		nr. 85-87	
Betegnelse Tukthuset			
Eier 1970 Staten			
Takst kr. 1.000.000		Areal tomt 7869 m <sup>2</sup> bygninger m <sup>2</sup>	
Bruk			
Oppført	1770 *	tidligst	senest
<small>KJENT</small>		<small>ANTATT</small>	
Siste brann		Tidligere branner	
Byggherre		Oppr. bruk	
Arkitekt Heinrich Kühnemann			
Plantype Planen symmetrisk om port. U-formet.			
Hovedmål		Etasjer 2	
Grunnmur Pusset stein.		Kjeller Hvelvkjeller øst for port.	
Vegger Tømmer, stående panel.			
Tak Valmtak, tegl, gesimskasse.			
<p>Eksteriør Symmetrisk fasade mot gaten. T-postvinduer i 1.etg., 2-fagsvinduer i 2. Eldre vinduer i sydfløy, senempire omramming. I 2. etg. opprinnelige overstykker.</p> <p>Interiør Delvis modernisert. Øst for port 2 rom m. pilastre og brystn.felt - ca. 1850.</p> <p>Gårdsplass, brostein.</p> <p>Uthus Ominnredet til bolig 1974.</p>			
Ombygging			
<p>Tegninger, oppmålinger</p> <p>1773 Tegn. av G. Schöning, Kgl. bibl. Khvn., kopi THF</p> <p>1816 "Grundtægning over Trondhjems Tugthus" med planer og beskrivelse Brandt, Riksarkivet.</p>

<p>* Hovedbygning. Sidebygning vest 1788.</p> <p>2 trapper mot gata understreker den symmetriske fasadeoppbyggingen.</p>		<p>Ønskelige forandringer</p>

<p>Omgivelser</p> <p>Dominerende nybygg i vest.</p>	
		<p>Vedlikeholdstilstand A</p> <p>Antikvarisk tilstand B</p> <p>Arkitekturvurdering A</p> <p>Miljøvurdering A</p>	
		<p>Prioritering A</p>	
		<p>Dato 2.9.75</p> <p>Sign L.F.</p>

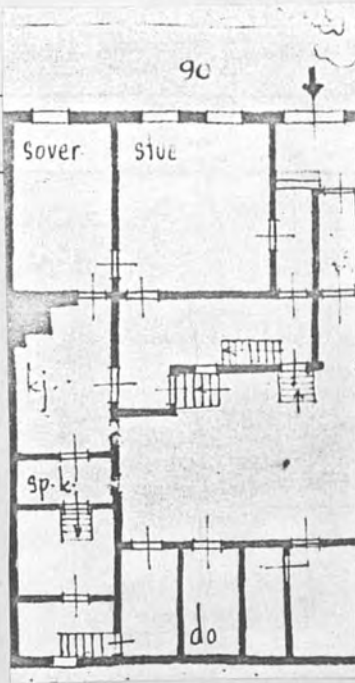
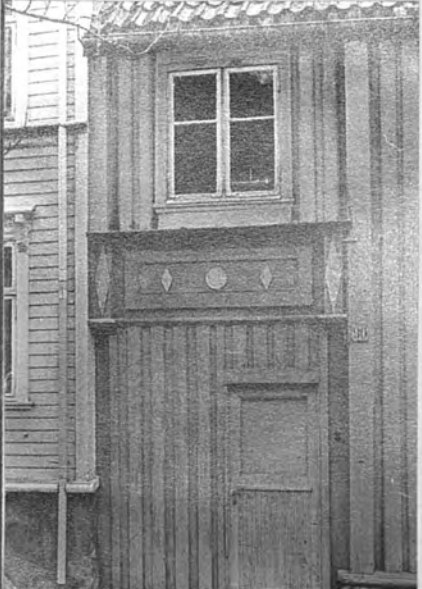
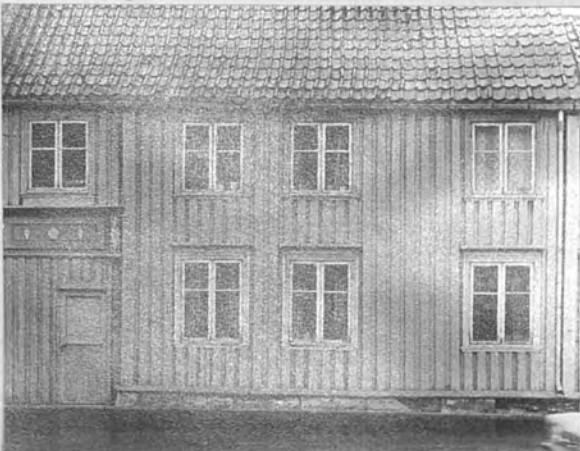
Gate	Kongensgate		nr.	90
Betegnelse				
Eier 1970	Eide, Ö., S., og H.			
Takst kr.	20 000	Areal tomt	164 m <sup>2</sup>	bygninger m <sup>2</sup>
Bruk	Bolig			
Oppført		tidligst	1827	senest
	KJENT			
Siste brann	Tidligere branner			
Byggherre	Oppr. bruk			
Arkitekt				
Plantype				
Hovedmål			Etasjer	2
Grunnmur	Stein forblendet med skifer		Kjeller	Delvis
Vegger	Tømmer, stående panel, novkasser			
Tak	Saltak, tegl, spor etter gesimskasse			
Eksteriør	Midtpostvinduer, senempire omramming. Høyt overstykke a ✓ over post med geometriske figurer. Port gjenkledd. m l Inng. fra portrom gjenkledd. Påbygging mot gårds plass.			
Interiør *				
Gårdsplass,	under graving for nytt vanninntak			
Uthus	Revet			
Ombygging				
Tegninger, oppmålinger	1940 Planer SPA 1975 Reg. eldre beh. planer, snitt, fasader, interiørdetaljer.			
Ikke med i branntakst 1827. * Opprinnelig svalgang innkledd. Vekselpanel, gamle dører og listverk. Sidefløy med midtposthengsl. vinduer, 16 ruter. I 1. etasje 2 rom medkannelerte el pilastre, joniske kapitler.			Ønskelige forandringer

Omgivelser	
			Positive (ledd i rekke)	
			Vedlikeholdstilstand C Antikvarisk tilstand A Arkitekturvurdering B Miljøvurdering B Prioritering B	
			Dato	3.10.1973
			Sign	L.F.

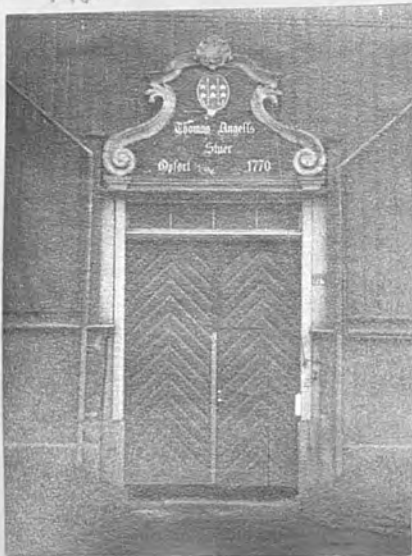
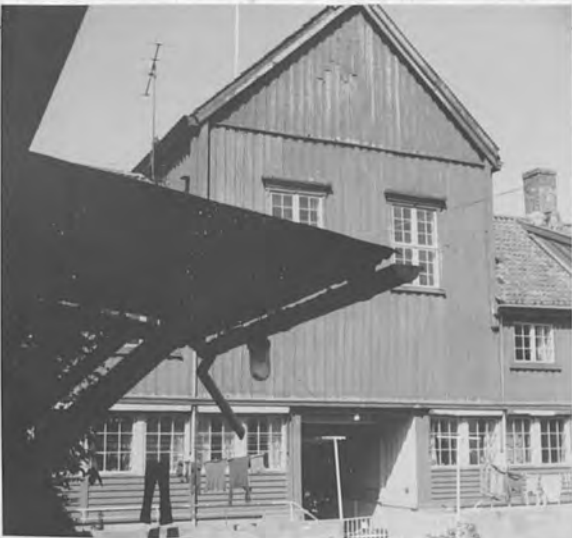
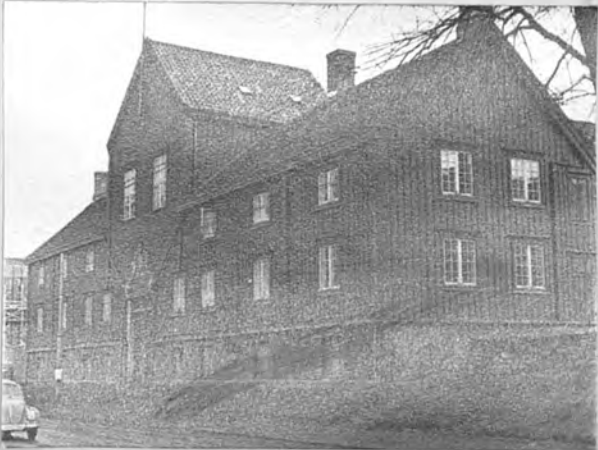
Gate	Kongensgate		nr.	91A
Betegnelse	Thomas Angells Stuer			
Eier 1970	Thomas Angells Stiftelse			
Takst kr.	100 000	Areal tomt	m <sup>2</sup> bygninger	m <sup>2</sup>
Bruk	Bolig, kontor			
Oppført	1770	tidligst	senest	omkring
<small>KJENT</small>				<small>ANTATT</small>
Siste brann	Tidligere branner			
Byggherre	Ths. Angells Stiftelse		Oppr. bruk	aldersbolig
Arkitekt	Henrich Kühnemann			
Plantype				
Hovedmål			Etasjer	2
Grunnmur	Pusset mur		Kjeller	Under hele
Vegger				
Tak				
Eksteriør	Monumental og symmetrisk fasade, midtport med barokk overstykke, inskripsjon. Gjennomgående midtark. Vinduer nyere, men omramming opprinnelig			
Interiør	Over port kapell med brytningspanel, gamle dører forövrig modernisert			
Gårdsplass, Uthus	Sammen med det gamle fattighus dannes en vakker plass			
Ombygging	1892 Utvidelse, tidligere svalgang innkledd, også under			
Tegninger, oppmålinger	1914 BA			
	1773 Tegning av Gerh. Schönning, Kgl. Bibl. Köbenhavn

Ønskelige forandringer	
			Omgivelser	
			Positive	
			Vedlikeholdstilstand A Antikvarisk tilstand B Arkitekturvurdering A Miljøvurdering A	
			Prioritering A(Fredet)	
			Dato 3.10.1973	
			Sign L.F.

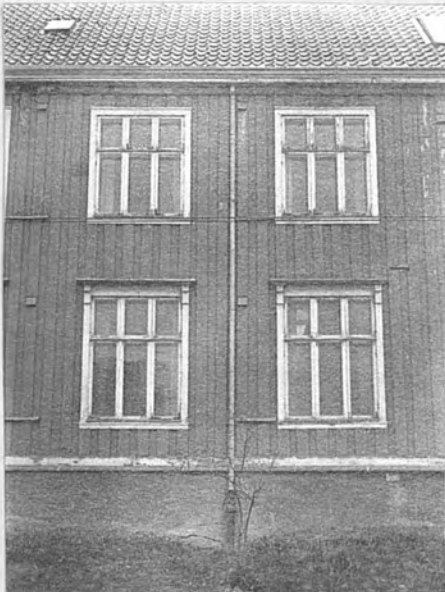
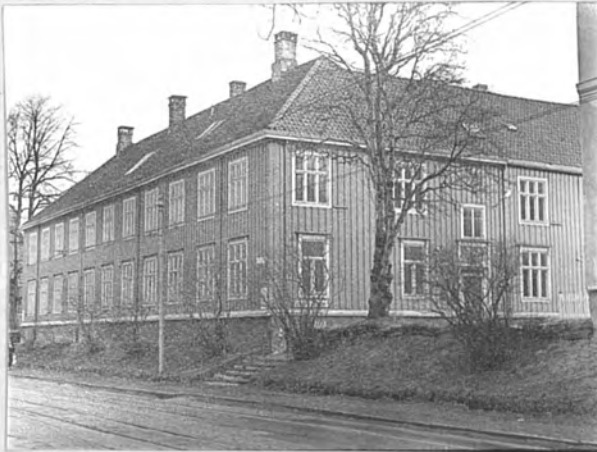
Gate	Kongens gate		nr.	93
Betegnelse	Kalvskinnet sykehus			
Eier 1970	Trondheim kommune			
Takst kr.	700 000	Areal tomt	3692 m <sup>2</sup>	bygninger m <sup>2</sup>
Bruk	Eldreomsorg, kontorer.			
Oppført	1805	tidligst	senest	omkring
<small>KJENT</small>				<small>ANTATT</small>
Siste brann	Tidligere branner			
Byggherre	Oppr. bruk			
Arkitekt				
Plantype	3-fløyet			
Hovedmål	Etasjer 2			
Grunnmur	Pusset mur.		Kjeller	
Vegger	Tømmer, stående panel.			
	Østfløy pusset mot gårdsplass		Under søndre del av	
Tak	Valmtak, tegl. gesimskasse		østfløy	
Eksteriør	Jevnt ford. 3-fagsvinduer m. losholt. Flat omramming. Overstykke på konsoller.			
Interiør	Delvis modernisert			
Gårdsplass, Uthus	Stor gårdsplass, avgrenset mot sør av "Militær-sykehuset"			
Ombygging				
Tegninger, oppmålinger				
Oppført for Angellske Stiftelsers midler.	Ønskelige forandringer			
	Omgivelser			
	Positive			
	Vedlikeholdstilstand B			
	Antikvarisk tilstand B

Arkitekturvurdering B			
	Miljøvurdering A			
	Prioritering B			
	Dato 2.9.75			
	Sign L.F.
